Nabensimmerringwechsel LR88 SIIA

Hinterachse (Rover)

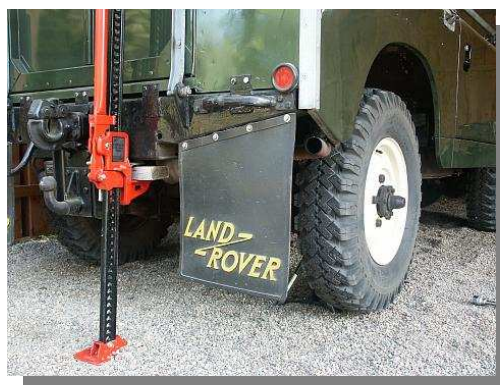
Den Wagen gegen Wegrollen sichern. Die Radmuttern leicht lösen und den Wagen mittels Wagenheber auf der betroffenen Seite anheben. Einen Ständer unter die Achse schieben und die Achse darauf herablassen. Der Reifen sollte frei in der Luft hängen, u.a. auch, weil dann schon mal ein Teil des Getriebeöls in der Radnabe zurück in die Achse laufen kann.

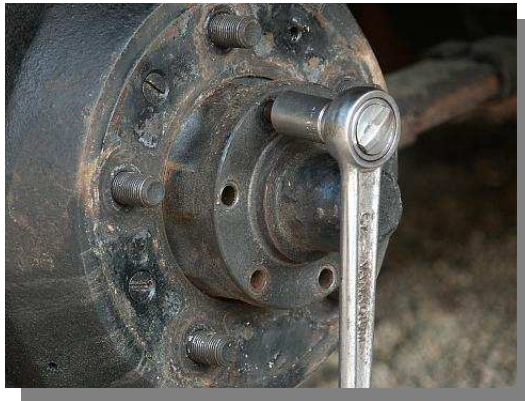
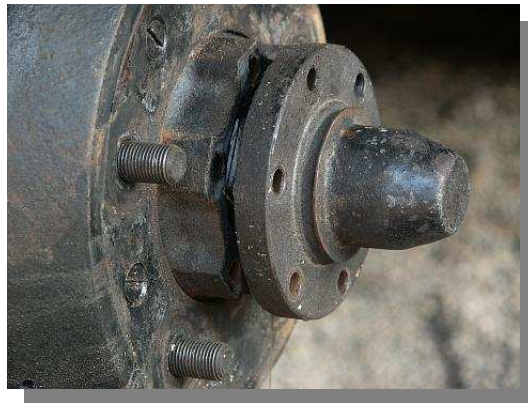
Anschließend das Rad entfernen. Jetzt werden die 6 Schrauben mit den Federscheiben aus dem Mitnehmer herausgeschraubt. Wichtig: eine Schale oder ähnliches unterstellen, da trotz der Schräglage des Wagens noch einiges an Öl herausläuft.

Theoretisch sollte sich nun der Mitnehmer samt der Halbachse aus dem Differential herausziehen lassen. Theoretisch. Ich musste mit einem großen Meißel ein wenig durch Hebeln gegen die Bremsstrommel nachhelfen. Dann aber kam die Halbachse samt Mitnehmer problemlos heraus.

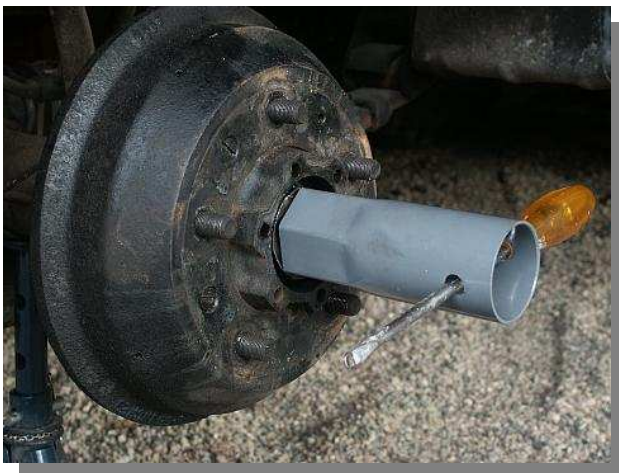
Nabenmutter ab, Sicherungsblech herausnehmen, Einstellmutter ab, Blech herausnehmen. Dazu braucht es dünne Finger, oder man baut sich aus dünnem Draht eine primitive, aber effektive Ziehvorrichtung. Die hilft dann auch anschließend, das äußere Radlager herauszuziehen. Das Bild zeigt den 52er Spezialschlüssel auf der Nabenmutter.

Mit dem 52er Spezialschlüssel werden nun die beiden Muttern gelöst. Zuvor muß jedoch das Sicherungsblech zwischen Nabenmutter und Einstellmutter zurückgebogen werden.

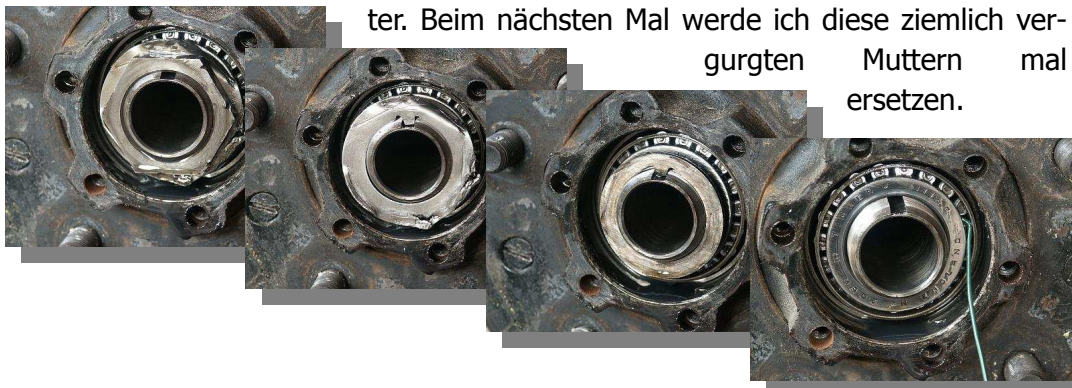
Beim nächsten Mal werde ich diese ziemlich vergurten Muttern mal ersetzen.

Diesmal hatte ich leider keine Muttern mitbestellt. Auf jeden Fall aber sollte man das Sicherungsblech zwischen den beiden Muttern gegen ein neues austauschen.

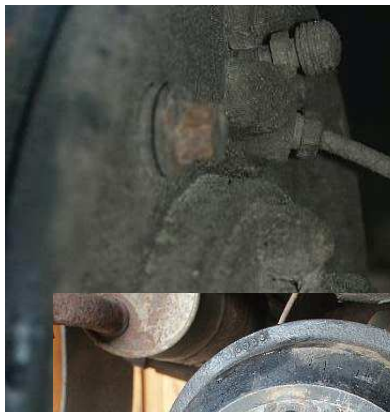
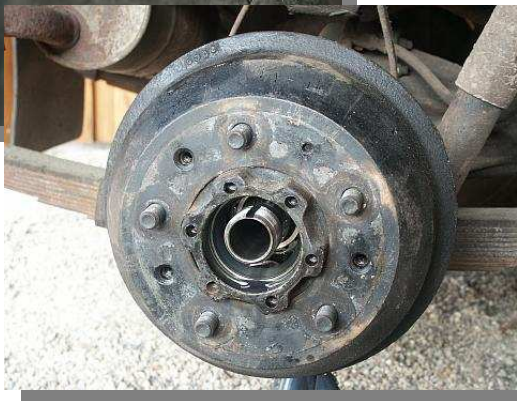
Das äußere Radlager wird nun herausgezogen. Ich habe das mittels eines dünnen Drahts gemacht. Es spricht nichts dagegen, die beiden Radlager weiterzuverwenden, wenn sie in Ordnung sind. Alles schön fetten und man hat lange Ruhe. Diese Radlager auf den Bildern sind übrigens ungefettet. Lediglich das Getriebeöl diente diesem Zweck. Warum das hier nicht gemacht wurde, weiß der Händler allein.

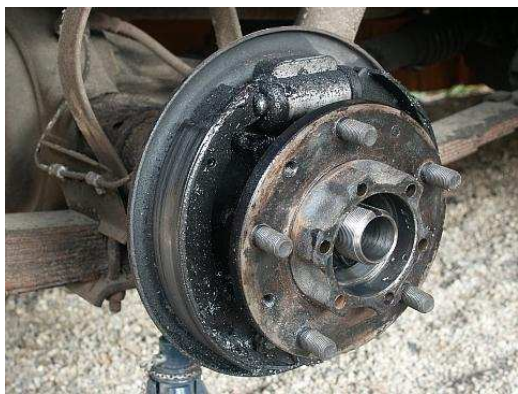
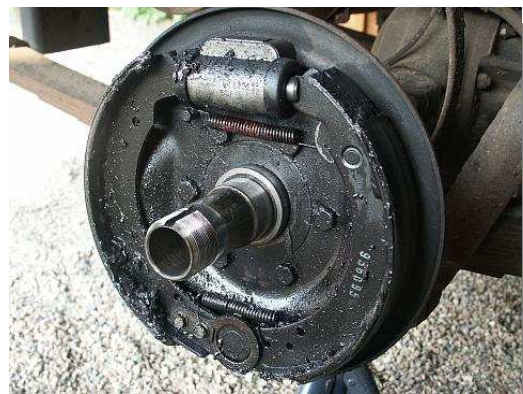
Jetzt kann man vorsichtig die Nabe samt innerem Radlager und Simmerring vom Achsschenkel abziehen. Auf den nachfolgenden beiden Bildern sieht man den soeben beschriebenen Vorgang. Allzu viel Bremswirkung dürfte diese Bremse aufgrund der verölten Beläge nicht mehr gehabt haben.

Um nun an den undichten Simmerring zu gelangen, muss die Radnabe abgenommen werden. Hierzu lockert man erst mal den Bremsennachsteller auf der Rückseite der Bremsankerplatte, so dass die Bremstrommel leichter heruntergezogen werden kann. Dann entfernt man die drei Schlitzschrauben, die die Bremstrommel an der Nabe halten.

Da die Bremse also verölt ist, muss sie zerlegt und gereinigt werden. Anschließend sind neue Bremsbacken zu montieren.

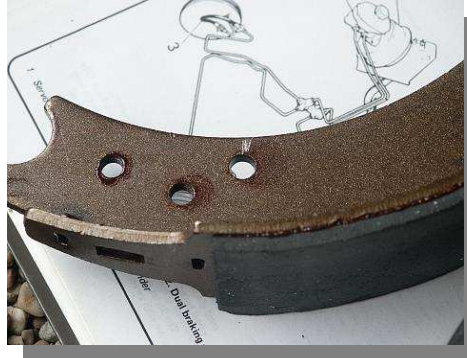
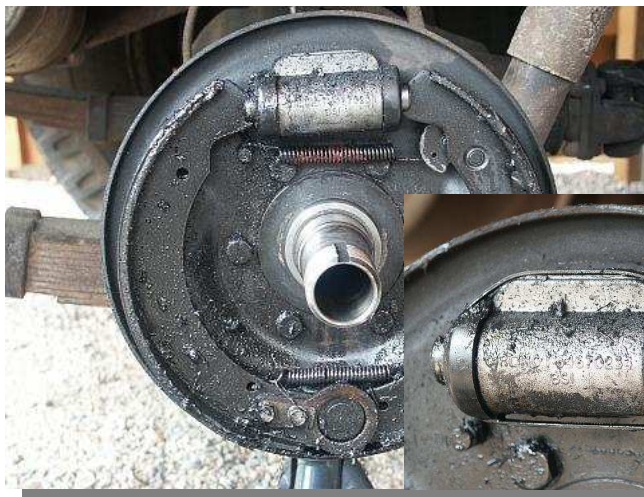
Die heute erhältlichen Bremsbacken sind vom Aufbau leicht anders als die im Werkstatthandbuch abgebildeten. Daher sollte man vor Ausbau der alten Bremsbacken dokumentieren, wohin die beiden Federn eingehängt gehören. Ich habe das auf der Rückseite der neuen Federn durch Einkratzen von Markierungen gemacht. Hilfreich sind auch Fotos mit einer DigiCam.

Der Ausbau der Bremsbacken ist schnell erledigt. Unten die beiden Schrauben der Verankerungsplatte mit einer 10er

Nuss abschrauben und abnehmen. Nun können die beiden Bremsbacken unten auseinander gezogen werden. Auch oben zieht

man nun beide Backen auseinander und hebt sie gleichzeitig mit den Federn zusammen ab. Um den Radbremszylinder legt man einen Kabelbinder, um zu verhindern, dass die Kolben nun ohne Gegendruck herausgedrückt werden. Nun muss erst mal alles gründlich gereinigt werden. Ich habe eine Dose Bremsenreiniger verbraucht, um alle Bremsenteile wieder sauber zu bekommen. So sieht das ganze schon viel besser aus.

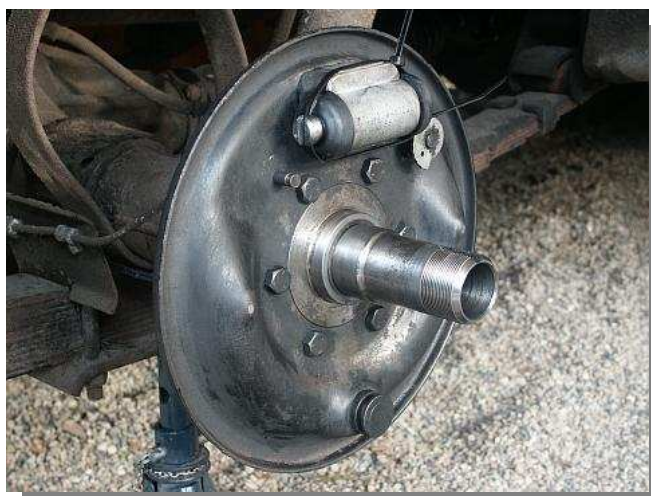
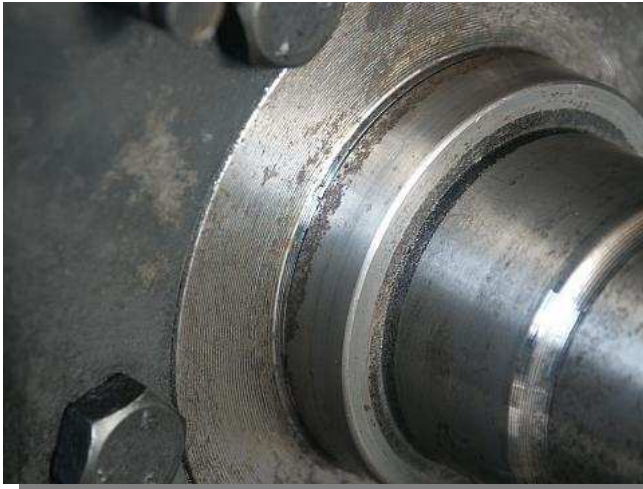
Widmen wir uns nun einmal dem Ring, der auf dem Achschenkel direkt an der Bremsankerplatte sitzt. Auf diesem Teil läuft der Simmerring. Daher ist es wichtig, auch hier auf Beschädigungen hin zu untersuchen.

Die Nahaufnahme zeigt zwar etwas Rost, aber nicht an der Stelle, an der der Simmerring läuft (etwa in der Mitte). Dort dürfen allerdings keine fühlbaren Kratzer oder Vertiefungen sein. Falls doch, dann muss der aufgepresste Ring mit Hammer und Meißel vorsichtig aufgesprengt werden. Dieser Ring ist jedoch noch weiterverwendbar, so dass man lediglich vorsichtig mit einem

Schleifschwamm oder Schleifpaste den Rost entfernt und ihn dann einfettet.
